VERBALE RELATIVO ALL'ACCERTAMENTO DELLA SOMMA URGENZA PER L'ESECUZIONE DELL'INTERVENTO: "RIPRISTINO E RIPROFILATURA DELLE SEZIONI DI DEFLUSSO E CONSOLIDAMENTI SPONDALI DEL TORRENTE STELLATA, FOSSI LA GATTAIA E RATTAILOLO - COMUNE DI MANCIANO."

(Art. 163 comma 1 - D. Lgs. 18.04.2016 n° 50)

“RIPRISTINO E RIPROFILATURA DELLE SEZIONI DI DEFLUSSO E CONSOLIDAMENTI SPONDALI DEL TORRENTE STELLATA, FOSSI LA GATTAIA E RATTAILOLO - COMUNE DI MANCIANO”.

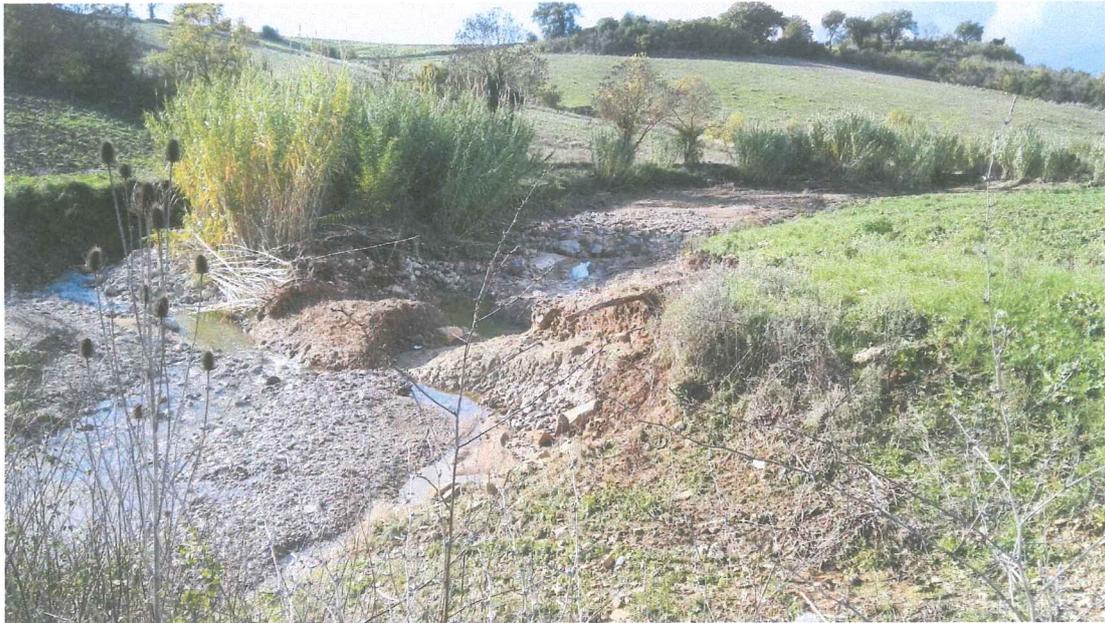
Nel corso di tali verifiche è stato possibile riscontrare la presenza di diffuse erosione spondali (Foto n. 1-2-3) e di accumuli di materiale litoide da rimuovere oltre a evidenti smottamenti lungo i tratti interessati (Foto n. 4).

Foto 1 - Vista erosioni spondali fosso Rattaiolo

- Fosso Rattaiolo: ripristino delle sezioni di deflusso tramite la riprofilatura dell'alveo e delle scarpate per un tratto di circa 3.300,00 m dalla confluenza con il Fiume Albegna verso monte oltre ripristini spondali in dx idraulica, tramite la realizzazione di scogliera in massi nel tratto subito a monte del ponte sulla SP 159 Scansanese.

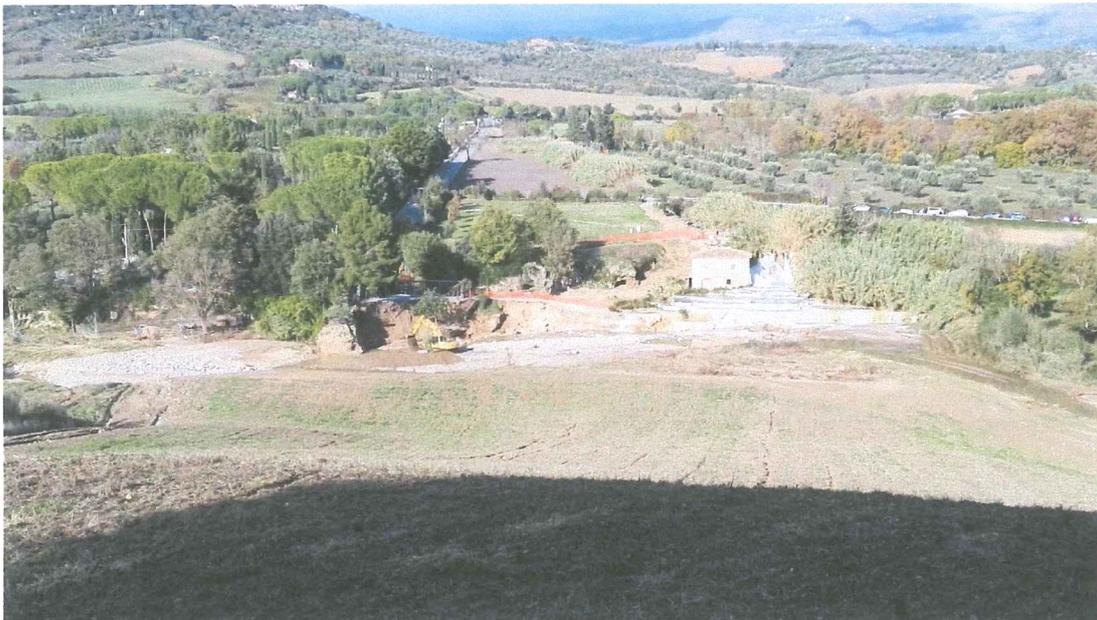
Foto 2 - Vista erosioni spondali, Torrente Stellata

- Torrente Stellata: rimozione del materiale in vari tratti interessati dall'evento; ripristino spondale (SX idraulica) tramite la realizzazione di scogliera in massi subito a valle della S.P. n.10 della Follonata, ripristino spondale in dx idraulica nel tratto immediatamente a valle delle cascatelle del mulino con scogliera al piede della scarpata, e ricostituzione della parte alta della sponda mediante terrazzamento e piantumazione con opere di ingegneria naturalistica. Difesa della spalla dx del ponte medievale rinvenuto, in accordo con la Soprintendenza competente, mediante protezione delle murature preventivamente fasciate da geotessile, con opportuno cerchiaggio in scoglio opportunamente disposto al piede del manufatto.
